МАТЕРИАЛЫ  
ПО ВОССТАНОВЛЕНИЮ  
ПРОМЫШЛЕННЫХ  
ЗДАНИЙ

ТЕХНИЧЕСКИЕ РЕШЕНИЯ  
ПО ВОССТАНОВЛЕНИЮ ДИНАСОВОГО ЗАВОДА  
в Донбассе

КОНТОРА ТИПОВОГО ПРОЕКТИРОВАНИЯ И ТЕХНИЧЕСКИХ ИССЛЕДОВАНИЙ

1944 г.

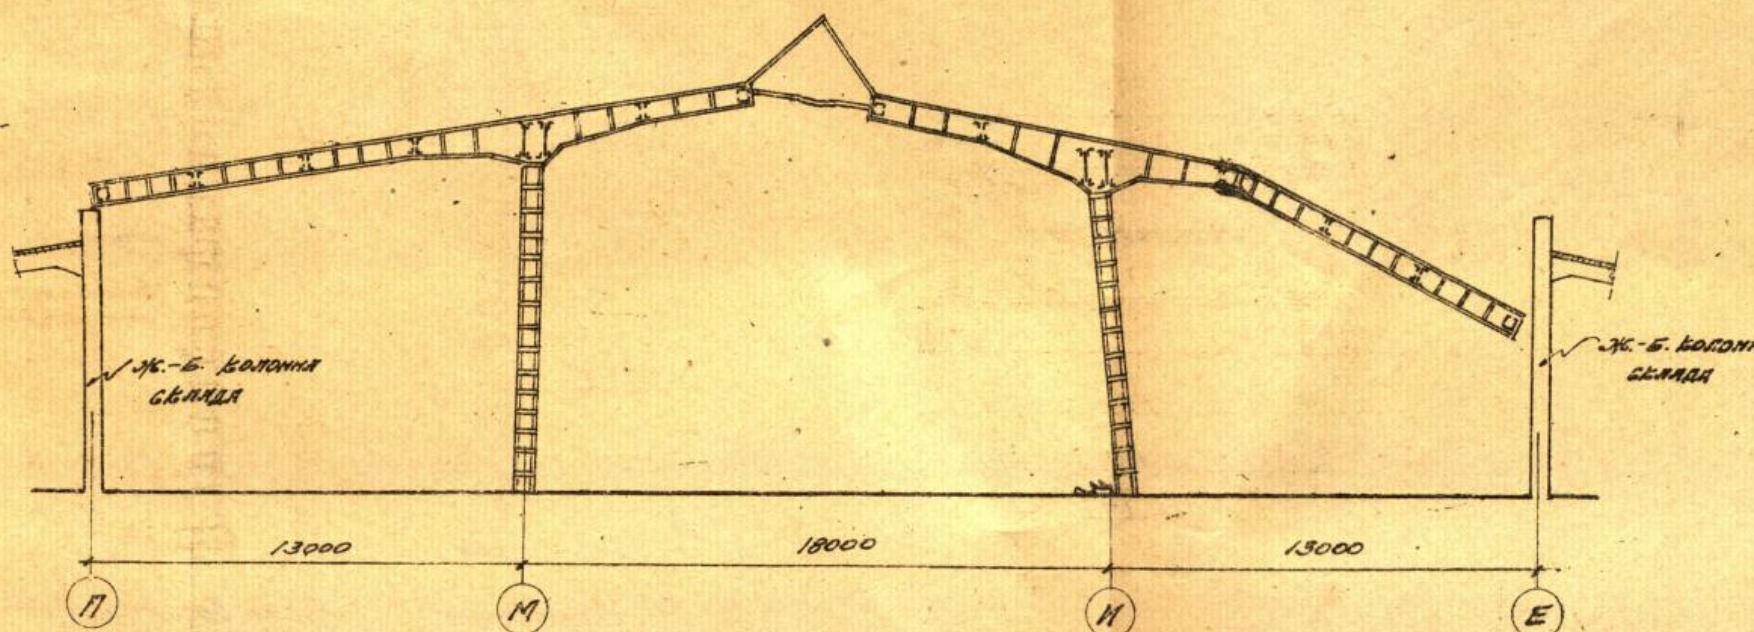
Рис. 3. ПОЛРЕЧНАЯ КОНСТРУКЦИЯ В ПОВРЕЖДЕННОМ СОСТОЯНИИ

Колонны подорваны в нижней своей части, причем стержни их полностью разорваны.

При подрыве колонны получили значительный наклон в сторону среднего пролета, причем стержни колонн выше места разрыва, как правило, остались прямыми /рис.3/; только три колонны получили деформацию в верхней части /рис.4,5/. В результате наклона колонн концы ригелей, свободно опертые на железобетонные колонны склада, соскочили со своих опор почти на всем протяжении подорванной части здания. При этом произошел значительный изгиб и скручивание ригелей пролета Б-И /рис.3,4,6/.

Подорванные колонны восстанавливаются без демонтажа, путем подведения заново изготовленных подколонников /рис.7/, которые устанавливаются на старые анкерные болты и соединяются со стержнями колонн с помощью накладок /рис.9/. Предварительно, в пролете Б-И демонтируются прогоны и от колонн отрезается автогеном часть ригелей, включая поврежденный участок /рис.8/, после чего колонны, вместе с оставшейся частью ригелей и прогонами, подвешиваются к мачтам. При этом выweisивается посередине участки конструкций длиной равной 3-4 шагам колонн, полностью отделенные от примыкающих конструкций. Линия обреза ригелей /рис.9,10/ определяется по месту в зависимости от протяженности поврежденного участка.

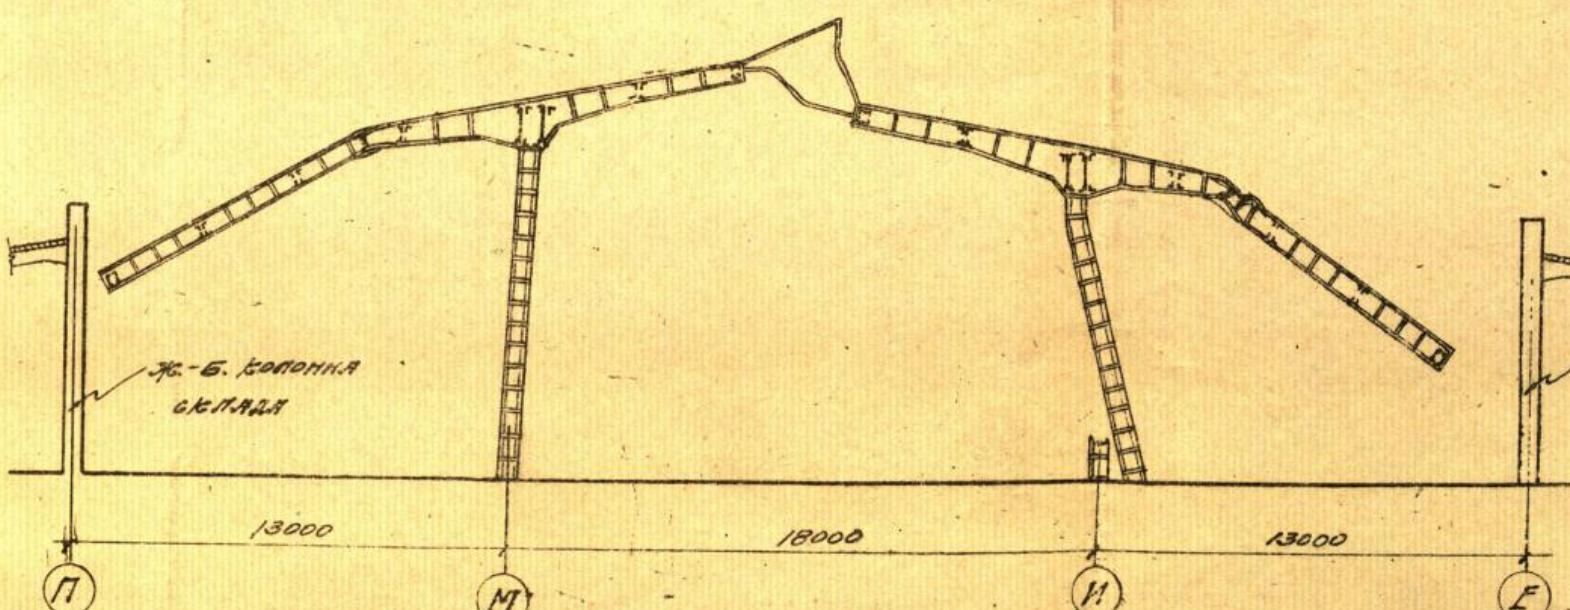
Рис. 4. ПОЛРЕЧНАЯ КОНСТРУКЦИЯ В ПОВРЕЖДЕННОМ СОСТОЯНИИ

Под влиянием подрыва колонн ряда "И" некоторая часть колонн ряда "М" получила наклон в сторону среднего пролета без заметной деформации самих колонн. При этом на небольшом участке произошла деформация ригелей, такая же, как и в пролете Б-И /рис.4/.

Выправление наклонившихся колонн ряда "М" производится путем оттяжки их /после разбалчивания анкерных болтов со стороны среднего пролета/.

После выправления колонн плиты башмаков подливаются цементным раствором.

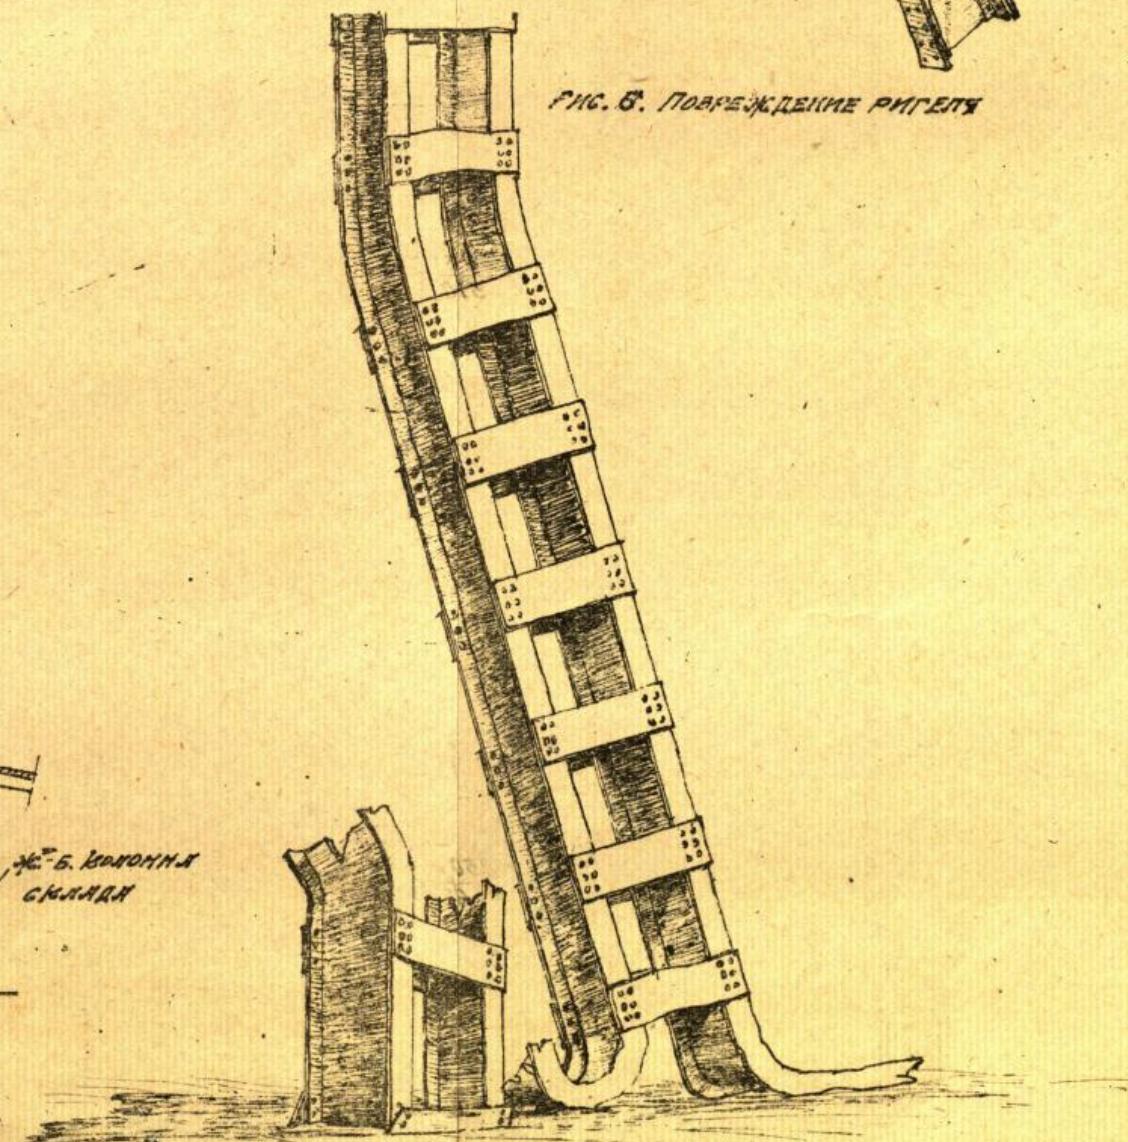
Рис. 6. ПОВРЕЖДЕНИЕ КОЛОНИИ В МЕСТЕ ПОДРЫВА

У большинства колонн значительно повреждены башмаки; анкерные болты при этом не пострадали.

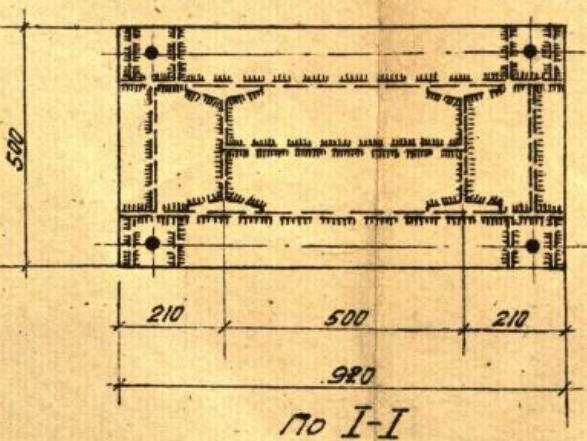
Рис. 8.

Некоторую особенность представляет восстановление трех подорванных колонн, получивших деформацию также и в верхней части. Исправление этих колонн производится с использованием сохранившейся средней части стержня колонн /рис.8/.

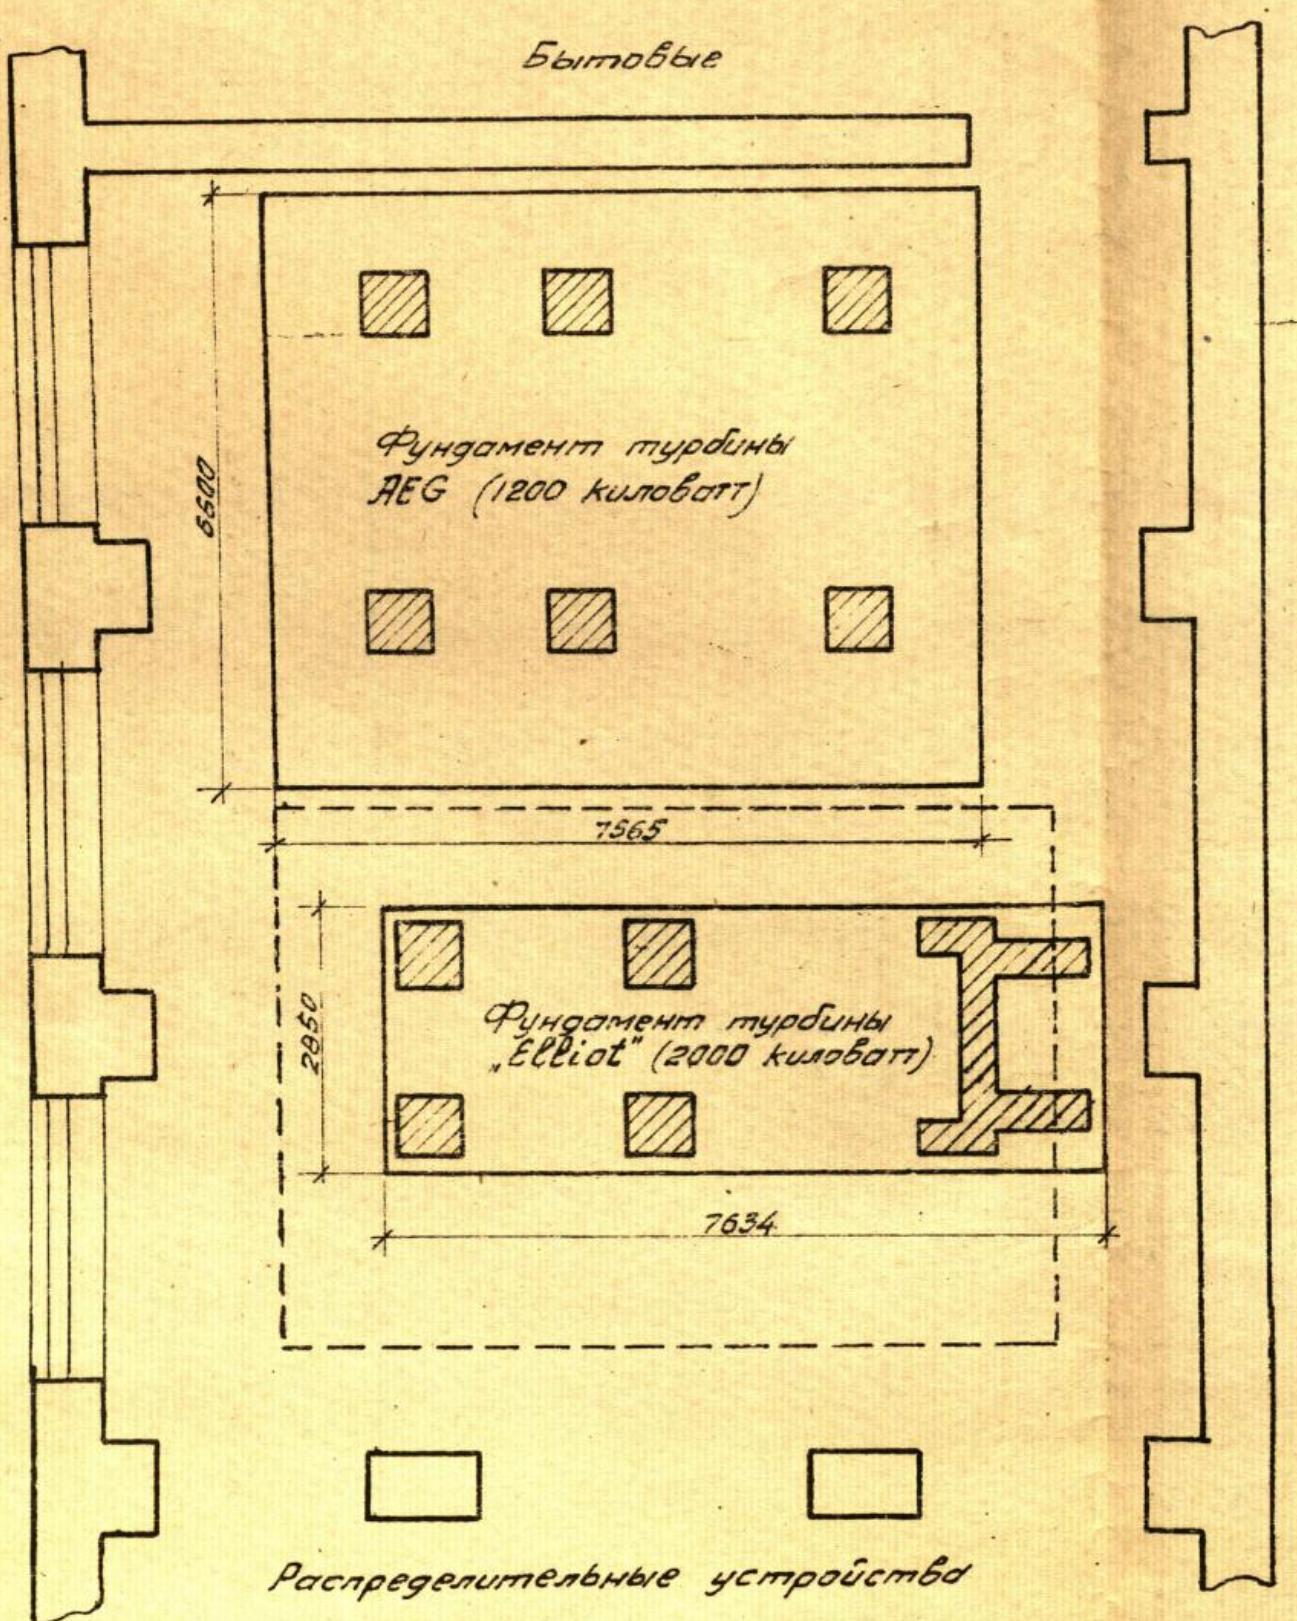
Рис. 13. План расположения фундаментов

Фундаменты под турбины получили значительные повреждения в виде раздробления бетона и сильного искривления арматуры колонн и ригелей. Фундаментные плиты сохранились.

Фундамент под американскую турбину возводится по проекту Фирмы на месте поврежденного фундамента /рис. 13/. По этому проекту подошла фундамента, при сохранении существующей отметки пола машала, расположилась в пределах толщин плиты старого фундамента /рис. 14/. Поэтому было решено поднять плиту нового фундамента за счет отмены прилива для конденсатного насоса и установки насоса на уровне пола конденсационного помещения, а также повысить уровень пола машинного зала на 10 см. Это дало возможность установить фундамент под американскую турбину на плиту старого фундамента /рис. 15/.

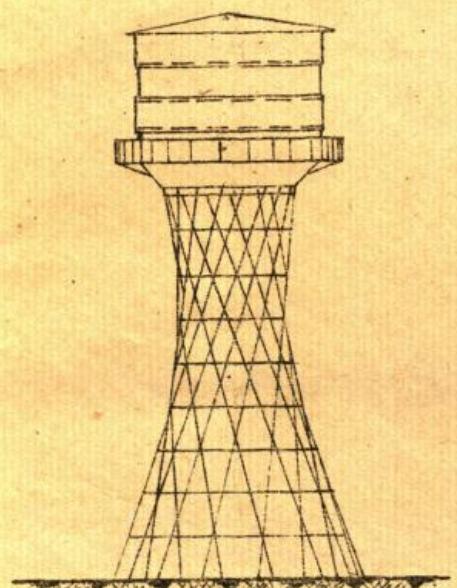
Рис. 20. Общий вид водонапорной башни

Существующая водонапорная башня системы Шухова поддерживает металлический бак емкостью 250 м<sup>3</sup>/рис.20/. Конструкции башни и бака - клепаные. Основной причиной повреждения башни явился подрыв сферического днища бака. В результате произошло поднятие разрушение днища, образовалось большое количество пробоин и вмятин в стенах бака, а также сильно повреждены лестницы и вспомогательные площадки, расположенные внутри башни. Каркас самой башни не пострадал.

Пробоины в стенке бака перекрываются накладками на сварке.

Исправление деформированных элементов лестниц и вспомогательных площадок производится по месту путем правки погнутых элементов и частичной замены их на новые.-
