МАТЕРИАЛЫ  
ПО ВОССТАНОВЛЕНИЮ  
ПРОМЫШЛЕННЫХ  
ЗДАНИЙ

ТЕХНИЧЕСКИЕ РЕШЕНИЯ  
ПО ВОССТАНОВЛЕНИЮ ДИНАСОВОГО ЗАВОДА  
в Донбассе

КОНТОРА ТИПОВОГО ПРОЕКТИРОВАНИЯ И ТЕХНИЧЕСКИХ ИССЛЕДОВАНИЙ

1944 г.

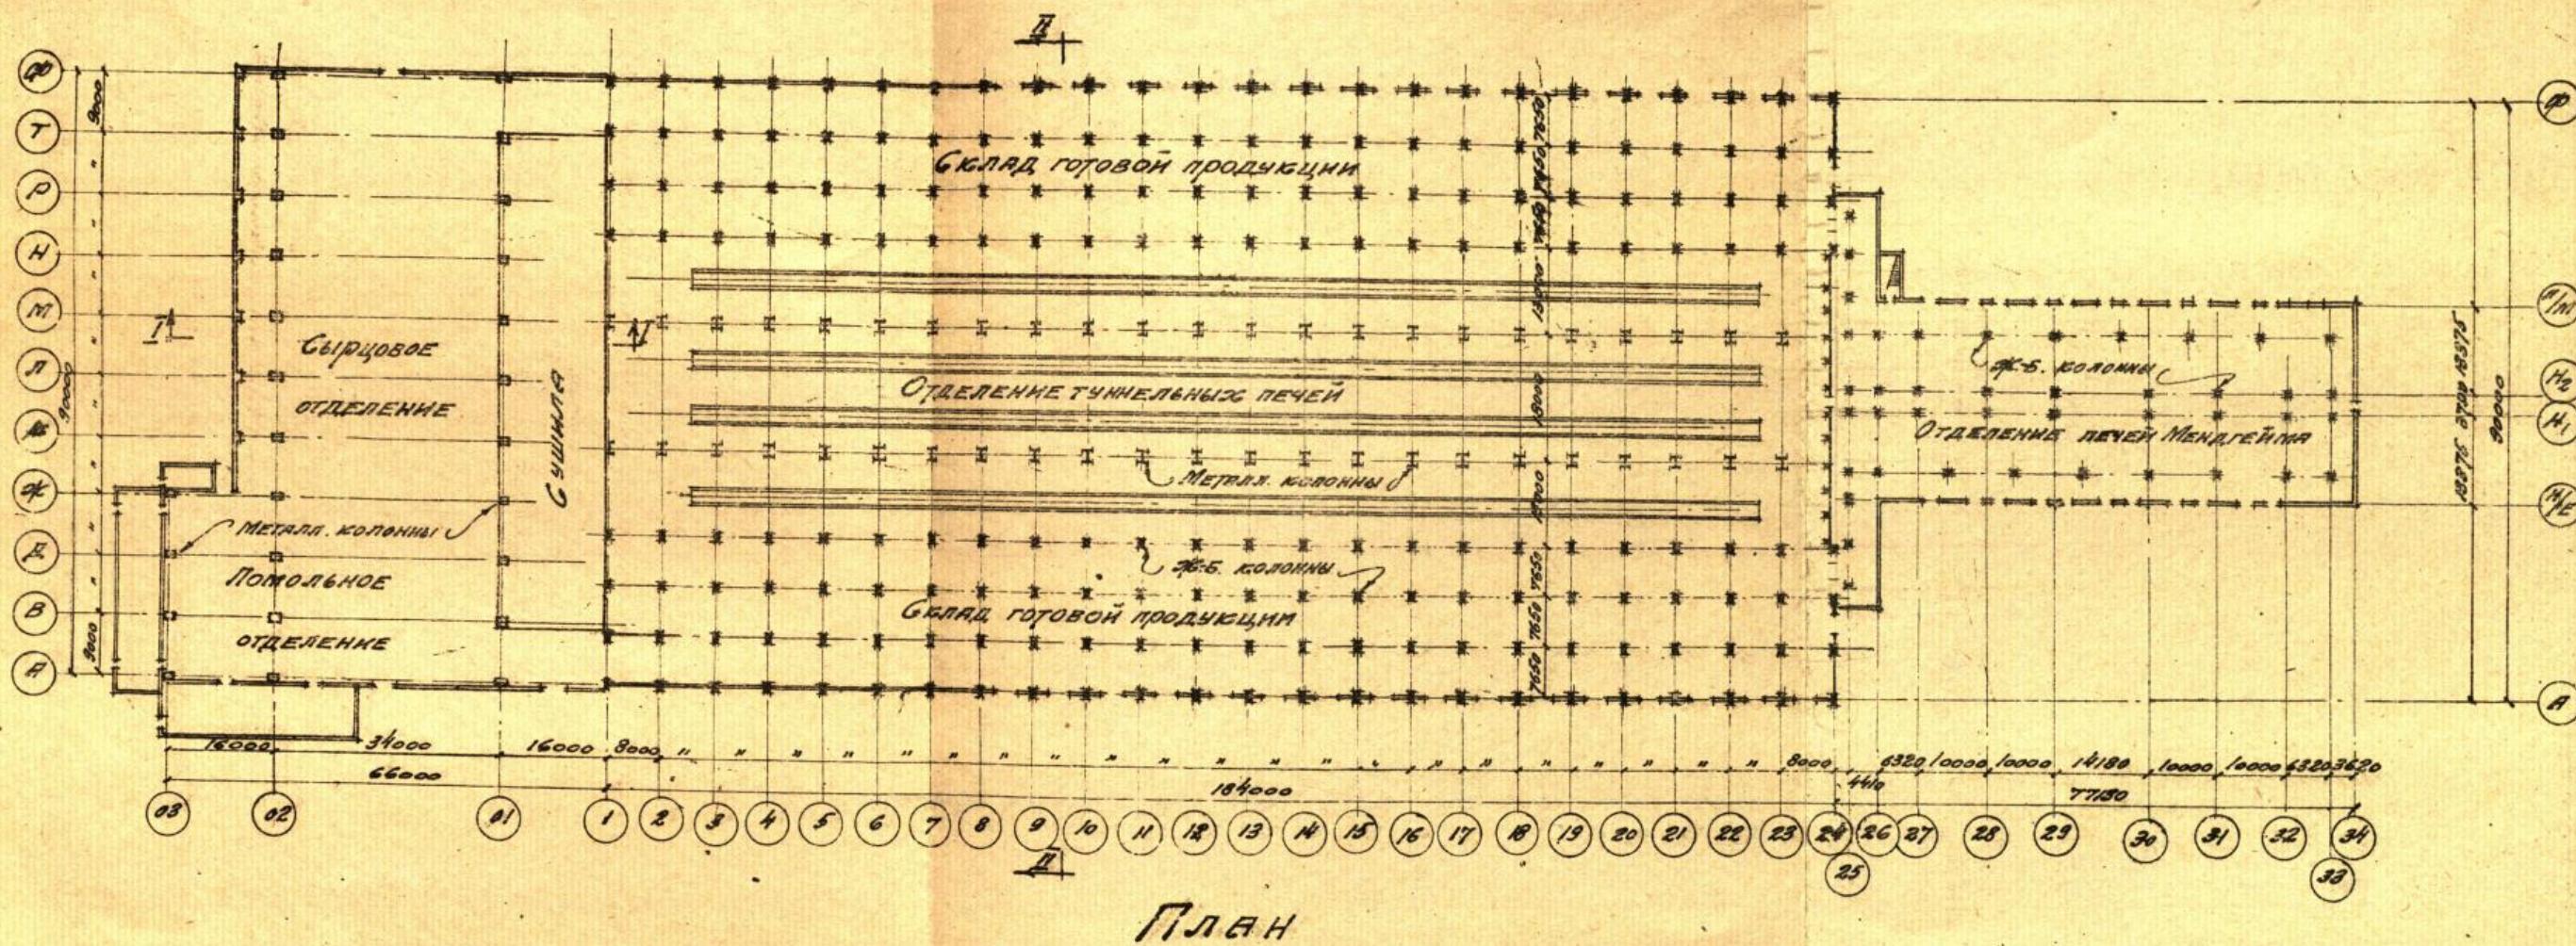
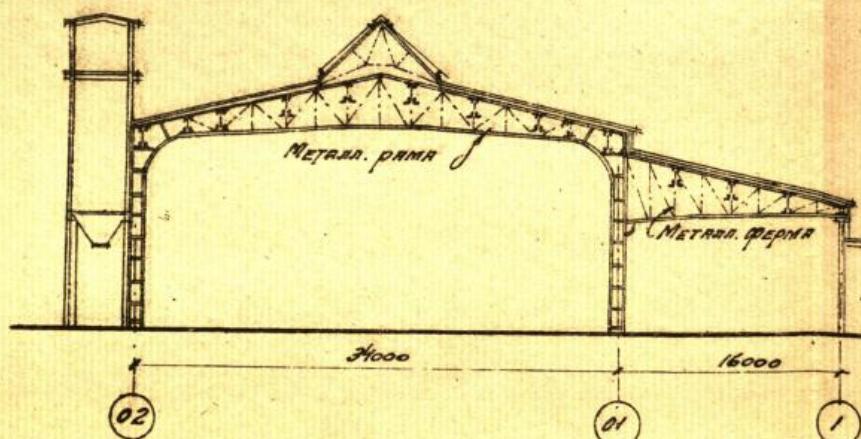
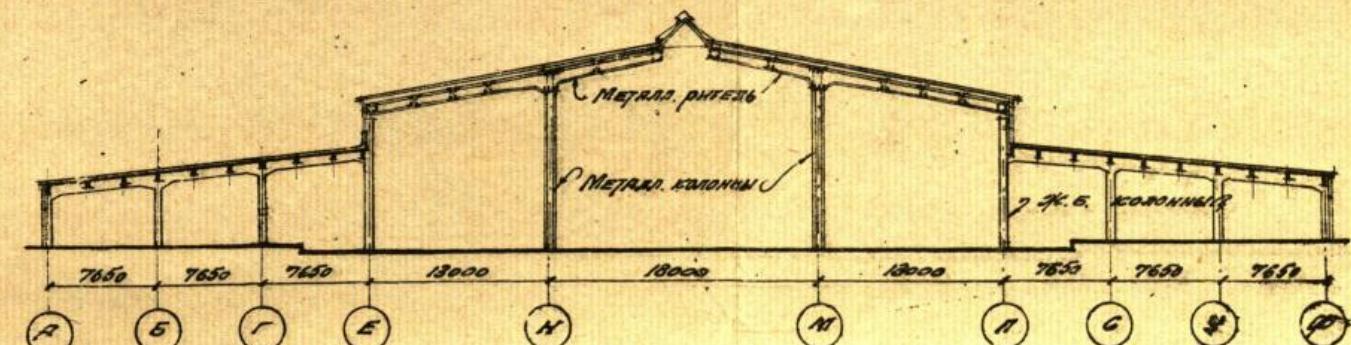
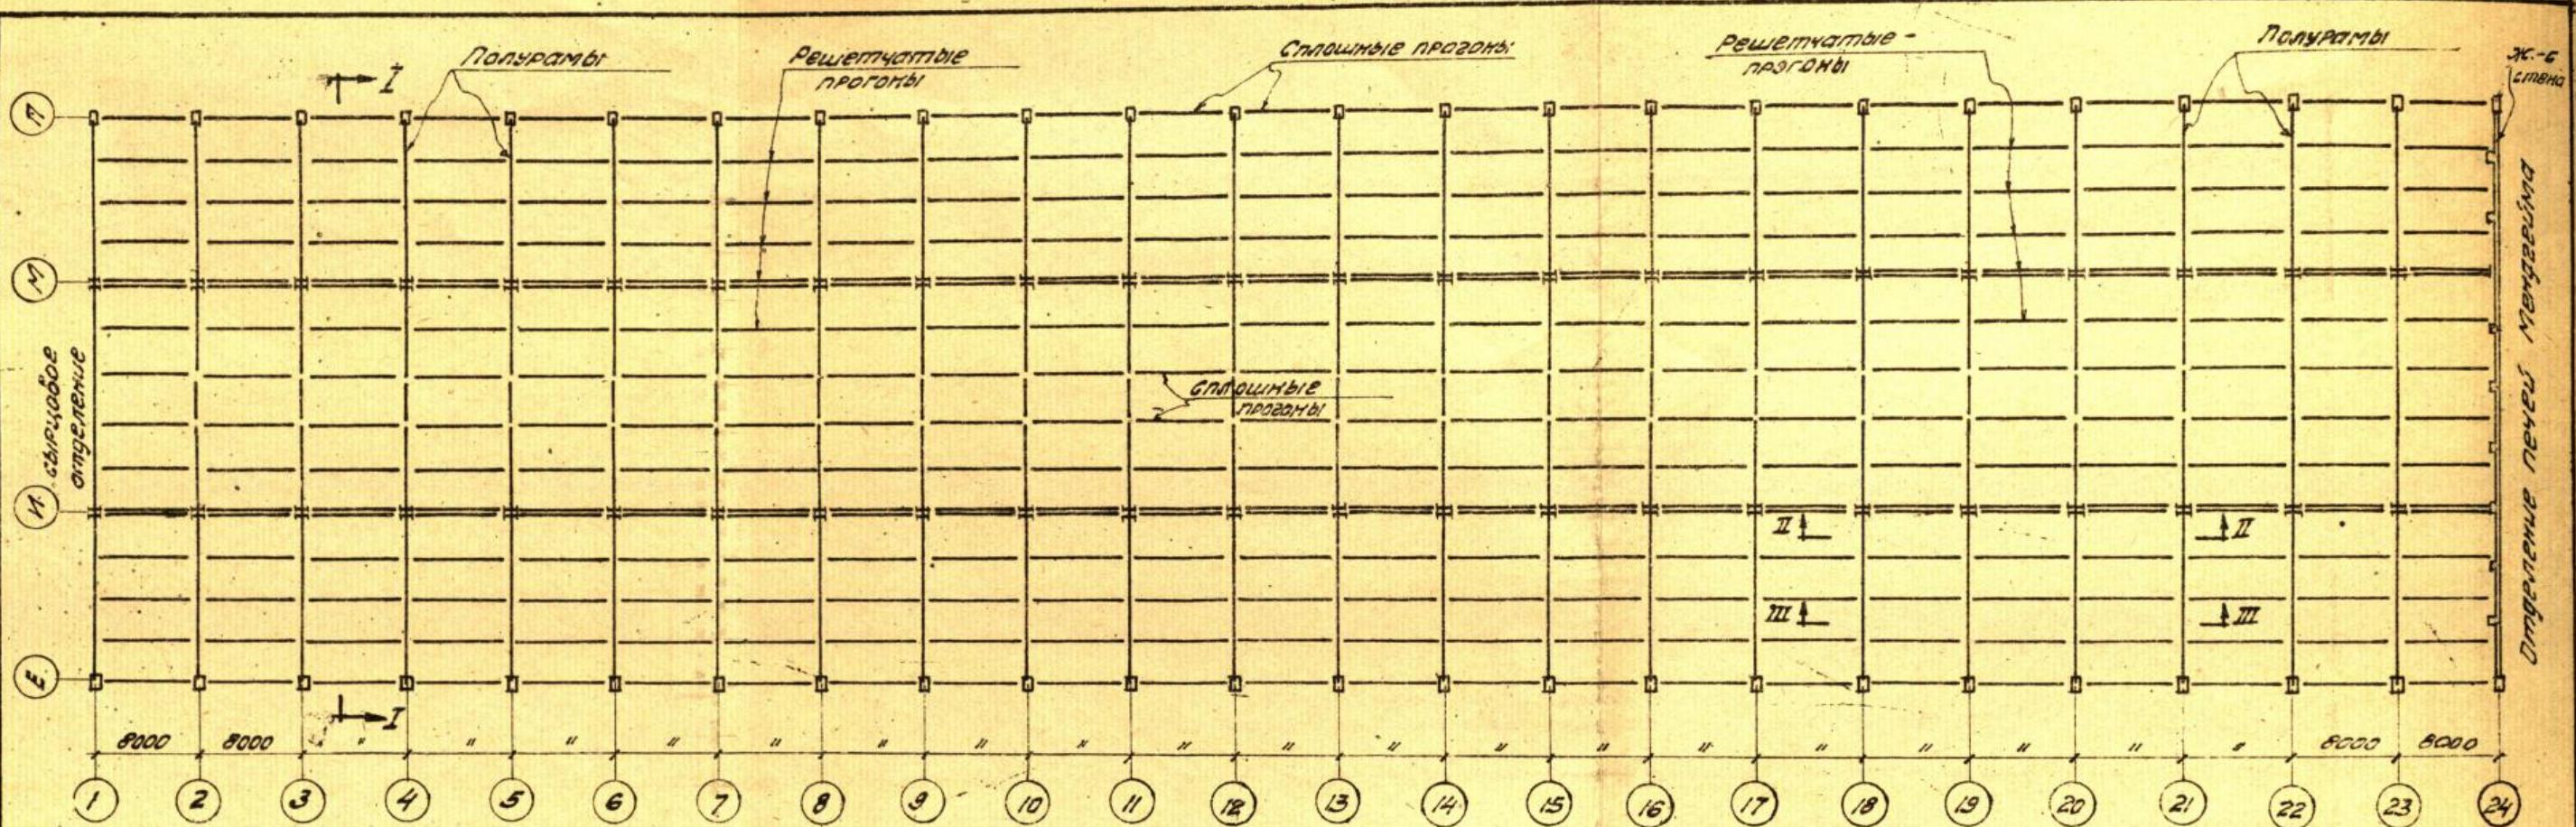
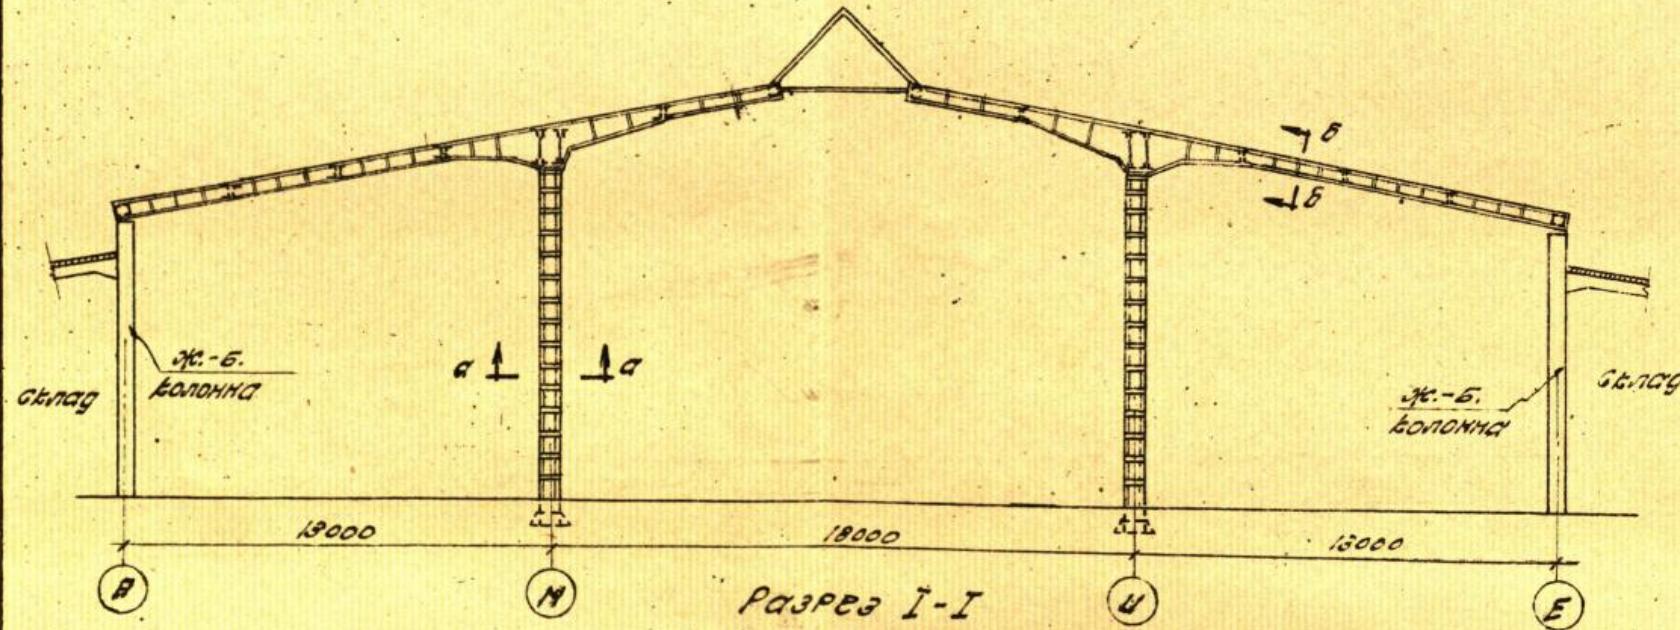
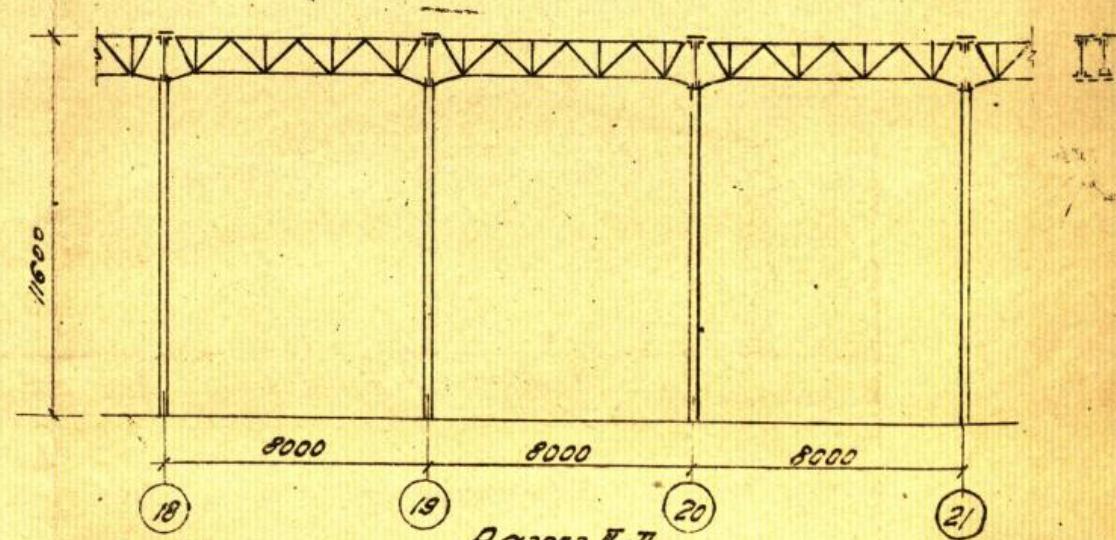
Рис. 2. Схематические планы и разрезы конструкций отделения туннельных печей (до повреждения)

Основные несущие конструкции отделения туннельных печей - металлические, клепаные; конструкции складов - железобетонные /монолитные/. Поперечная конструкция печного отделения образована двумя полурамами с консольными ригелями, поддерживающими продольный фонарь шириной 4м /рис. 2/. На участке без фонаря полурамы соединены между собой треугольной вставкой. Шаг полурам - 8м. Металлические колонны состоят из двух дутавров №26, соединенных между собой планками; ригели имеют дутавровое составное сечение.

Продольная несущая конструкция покрытия образована прогонами, расположеннымными в пределах высоты ригелей через 3,25-3,5 м /рис.2, разрезы/.

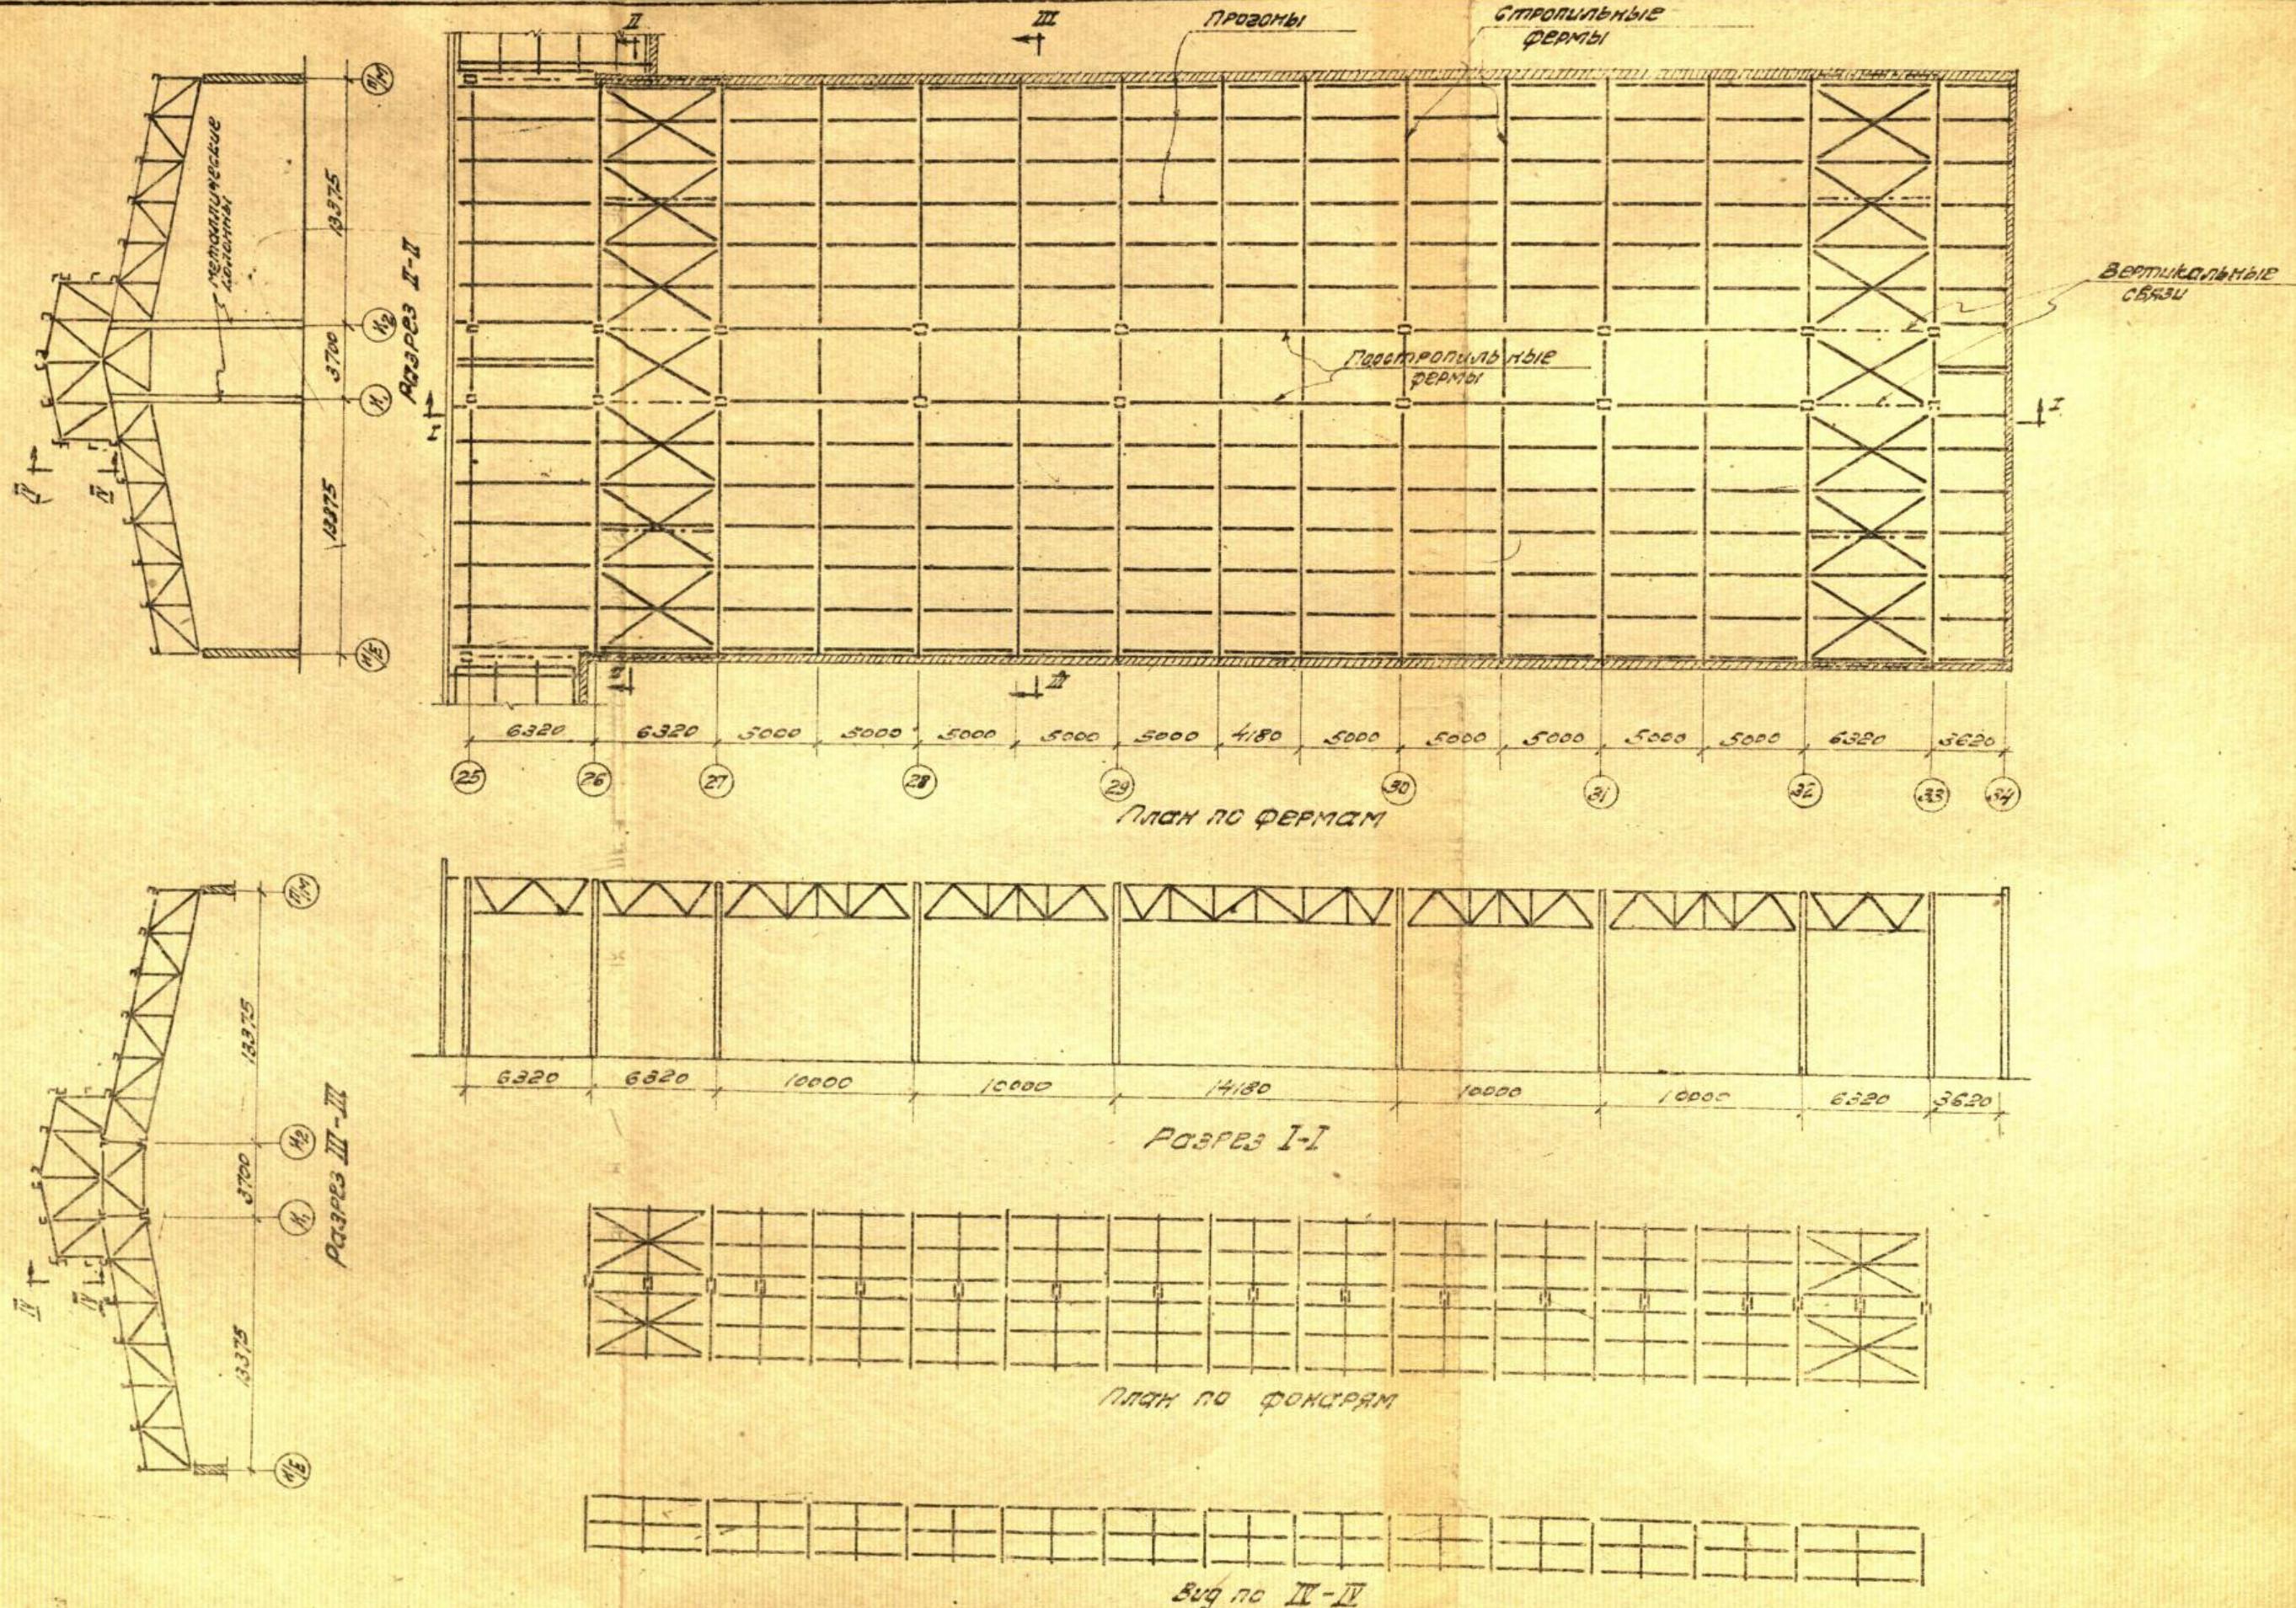
Рис. 12. Схематические планы и разрезы отделения печей Мендеейма

В связи с тем, что большая часть металлических конструкций сохранилась, к осуществлению принятая ранее запроектированная схема /рис. 12/.

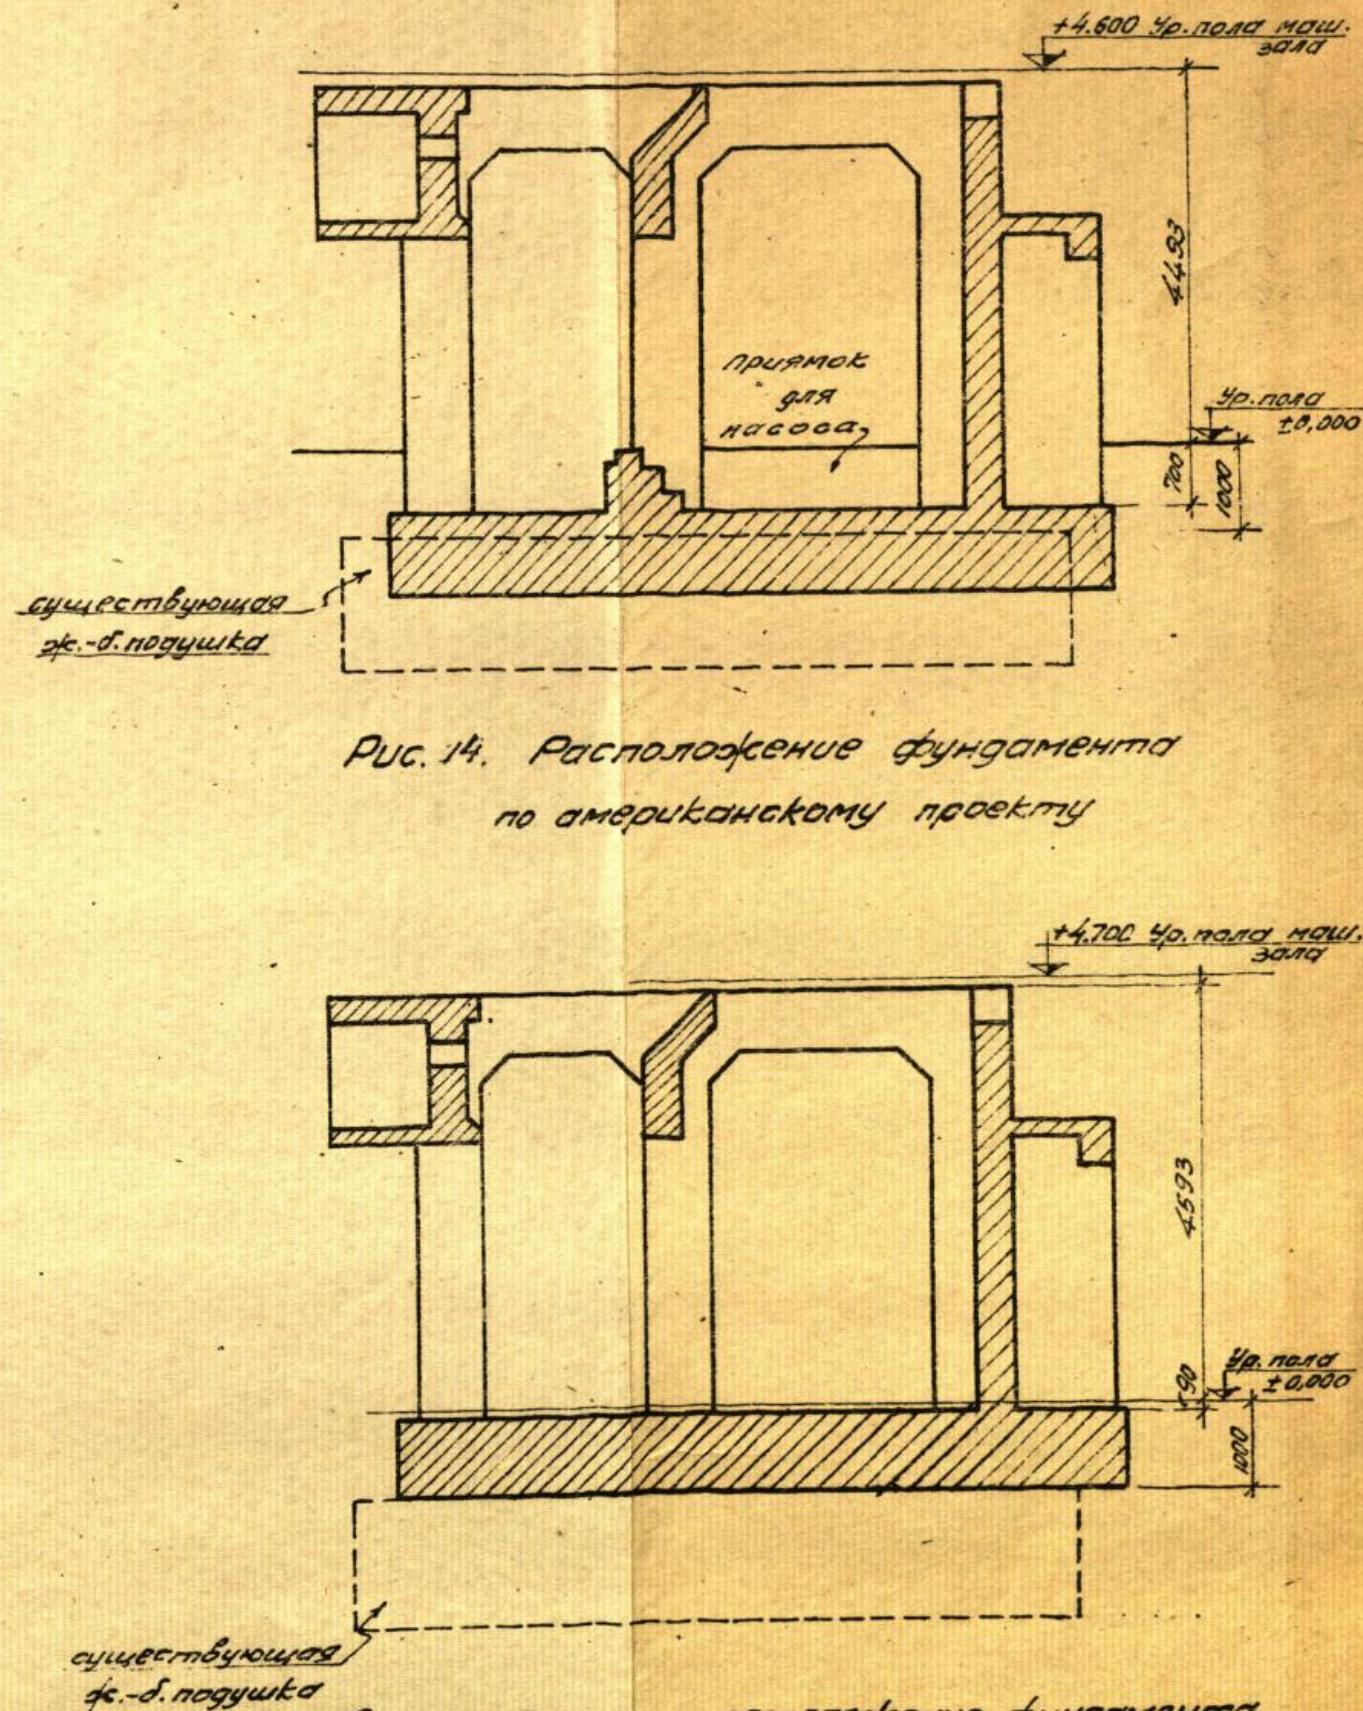
Рис. 14. Расположение фундамента по американскому проекту

Фундаменты под турбины получили значительные повреждения в виде раздробления бетона и сильного искривления арматуры колонн и ригелей. Фундаментные плиты сохранились.

Фундамент под американскую турбину возводится по проекту Фирмы на месте поврежденного фундамента /рис. 13/. По этому проекту подошла фундамента, при сохранении существующей отметки пола машала, расположилась в пределах толщин плиты старого фундамента /рис. 14/. Поэтому было решено поднять плиту нового фундамента за счет отмены прилива для конденсатного насоса и установки насоса на уровне пола конденсационного помещения, а также повысить уровень пола машинного зала на 10 см. Это дало возможность установить фундамент под американскую турбину на плиту старого фундамента /рис. 15/.

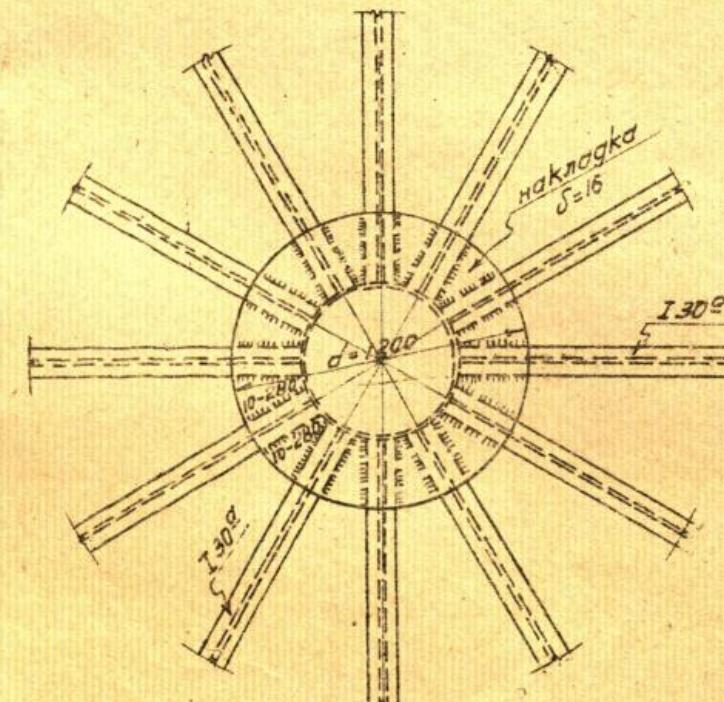
Рис. 22. Цвета схемы каркаса фундамента  
(вид снизу)

Основными элементами каркаса являются 12 радиально расположенных двутавровых балок №30, примыкающих в центре днища к трубе толщиной 10мм и диаметром 600мм. Нижний стык двутавров перекрывается круглой в плане накладной толщиной 16мм /рис.22/. Верхний стык, для удобства наложения швов, осуществляется с помощью гнутых планок, приваренных снизу к верхним полкам двутавров и плотно пригнанных к трубе /рис.21, разрез П-П/.
